# Incassi

## Istruzioni di installazione / Installation instruction

# f-vogue bijoux

**ISTRUZIONI DI INSTALLAZIONE / INSTALLATION INSTRUCTION**

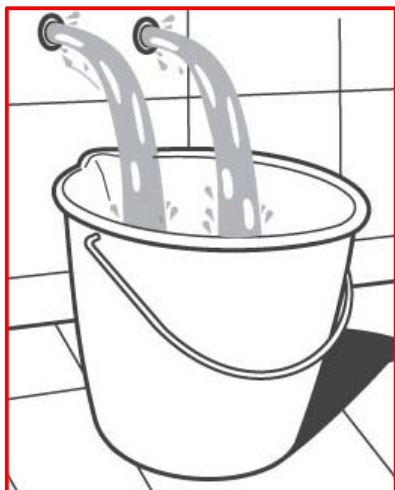
# 1 IMPORTANTISSIMO VERY IMPORTANT

**Per installatore: Al fine di garantire la durata del prodotto installare rubinetti con filtro da pulire periodicamente. Effettuare risciacquo delle tubazioni prima di installare il prodotto (PUNTO 1)**

**Eventuali residui se finissero all'interno della cartuccia potrebbero causarne il danneggiamento**

**For installer: In order to guarantee a long duration of the product install valves with filter, which have to be regularly cleaned (POINT 1). Carry out the rinsing of the pipes before install the tap.**

**Some external materials may damage the cartridge if not removed before the installation.**

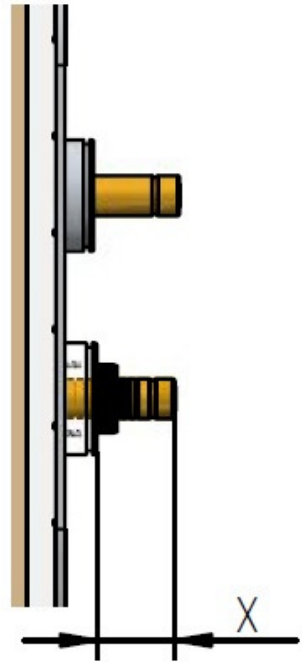
4

N= INTAGLI DA TAGLIATE ALLE ASTE  
BROCCIATE E VITI

N=NUMBERS OF NOTCH TO BE CUT FROM  
BROACHING ROD AND SCREWS

$$N = (X - 27) / 3$$

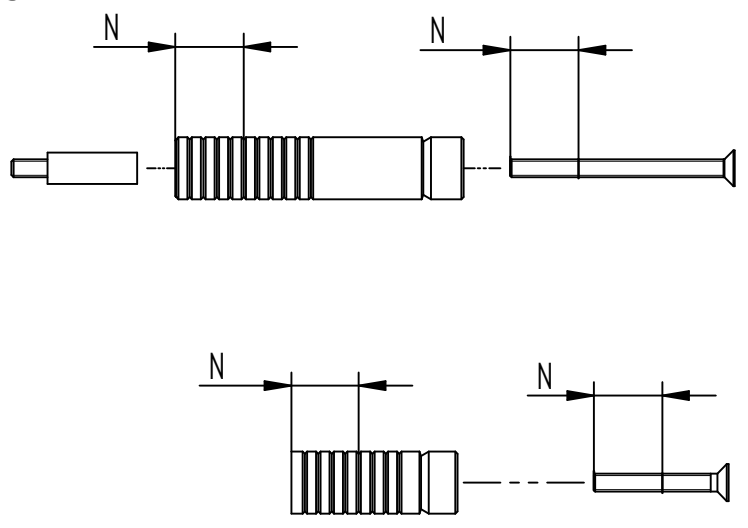
5

**TAGLIARE ASTE BROCCIATE E VITI**  
**CUT BROACHING RODS AND SCREWS**
