Incassi

Istruzioni di installazione / Installation instruction

ISTRUZIONI DI INSTALLAZIONE / INSTALLATION INSTRUCTION

ART. 7212/P - 7212/H/P/E
ART. 7212/2/P - 7212/2/P/E
ART. 7212/3/P - 7212/3/P/E
ART. 7212/4/P - 7212/4/P/E

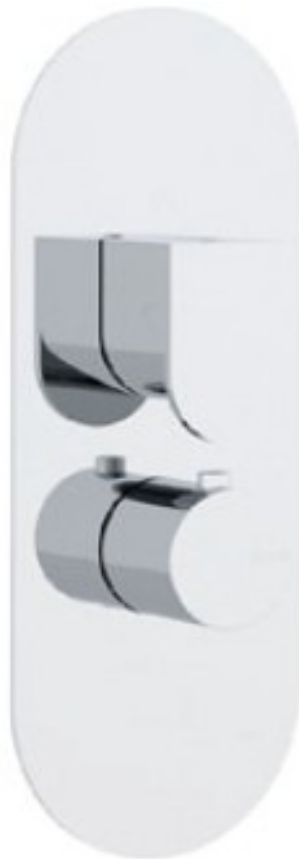
PER INSTALLAZIONE INCASSO VEDI ISTRUZIONI 484020, 774035, 484021, 484022, 484023
FOR BUILT-IN PARTS, SEE INSTRUCTIONS OF 484020, 774035, 484021, 484022, 484023
