mose' - m-uno - m-due - bambu'

ISTRUZIONI DI INSTALLAZIONE / INSTALLATION INSTRUCTION

ART. 8812/P - 8812/H/P/E

ART. 8812/2/P - 8812/2/P/E

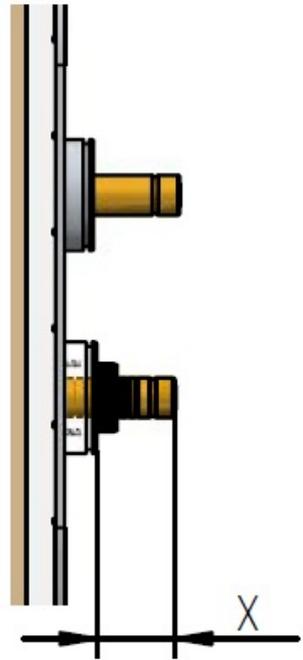
4

N= INTAGLI DA TAGLIARE ALLE ASTE
BROCCIATE E VITI

N=NUMBERS OF NOTCH TO BE CUT FROM
BROACHING ROD AND SCREWS

$$N = (X - 27) / 3$$

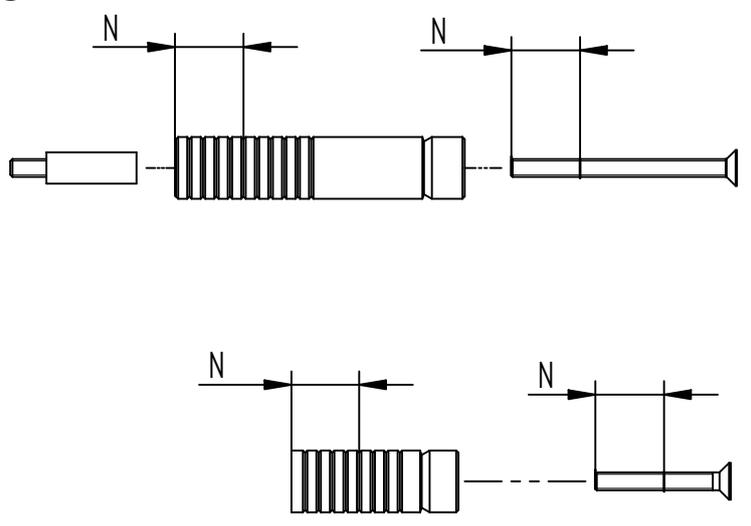
5

TAGLIARE ASTE BROCCIATE E VITI
CUT BROACHING RODS AND SCREWS

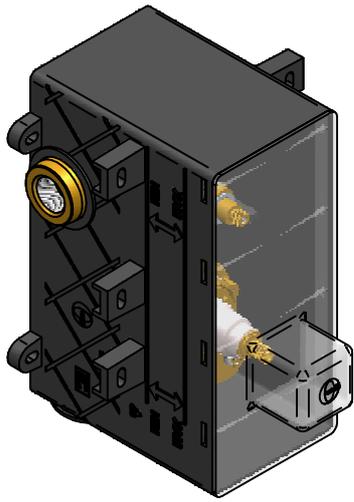
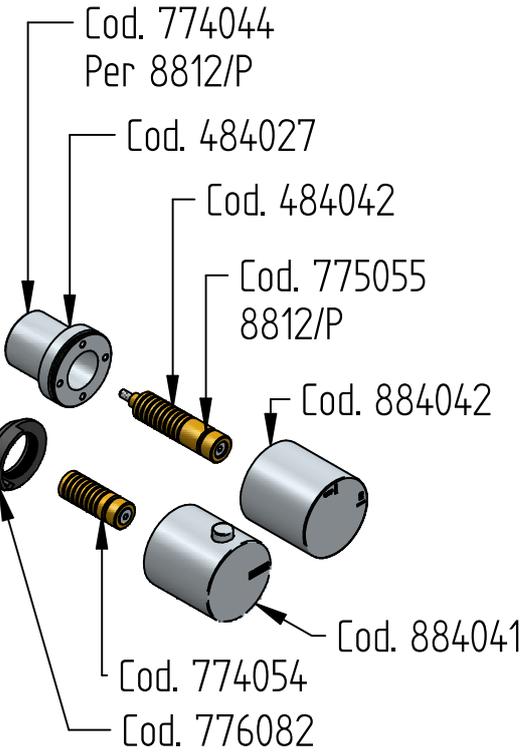
RICAMBI / SPARE PARTS

Cod. 884027 per 8812/P
 Cod. 484028 per 8812/2/P
 Cod. 484029 per 8812/3/P
 Cod. 484030 per 8812/4/P
