Incassi

Istruzioni di installazione / Installation instruction

mose' - m-uno - m-due - bambu'

ISTRUZIONI DI INSTALLAZIONE / INSTALLATION INSTRUCTION

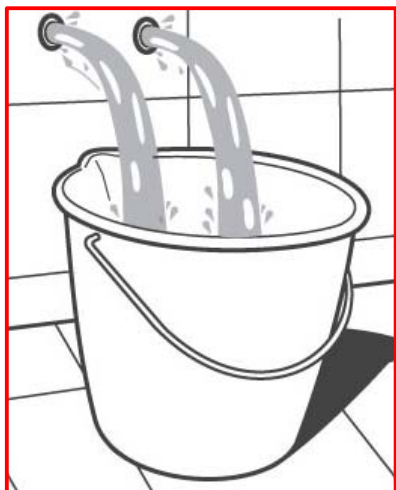
1 IMPORTANTISSIMO VERY IMPORTANT

Per installatore: Al fine di garantire la durata del prodotto installare rubinetti con filtro da pulire periodicamente. Effettuare risciacquo delle tubazioni prima di installare il prodotto (PUNTO 1)

For installer: In order to guarantee a long duration of the product install valves with filter, which have to be regularly cleaned (POINT 1). Carry out the rinsing of the pipes before install the tap.

Eventuali residui se finissero all'interno della cartuccia potrebbero causarne il danneggiamento

Some external materials may damage the cartridge if not removed before the installation.

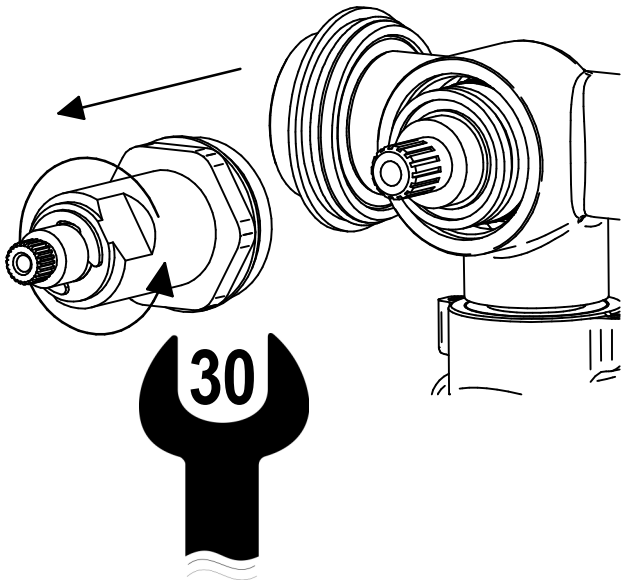
SOSTITUZIONE CARTUCCIA / CARTRIDGE REPLACEMENT

Prima di iniziare le operazioni di sostituzione della cartuccia assicurarsi che l'acqua dell'impianto principale sia chiusa e che la cartuccia sia svuotata da residui di acqua.

Before starting replacement, ensure that water system has been turned off and empty remaining water has been flowed out.
