CUCINA

Istruzioni di installazione / Installation instruction

Art. 0710/2/C

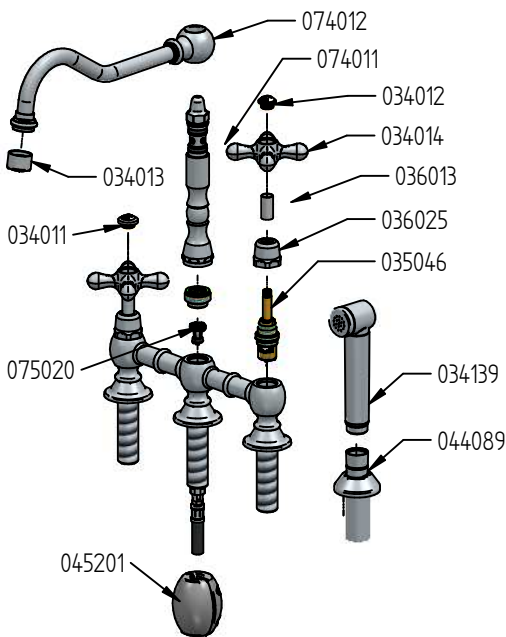
RICAMBI / SPARE PARTS

COD. 074011

COD. 034014

COD. 034011 "C"
COD. 034012 "F"

COD. 074012

COD. 035046

COD. 036025

COD. 034139

COD. 034013

COD. 036013

COD. 044089

COD. 075020

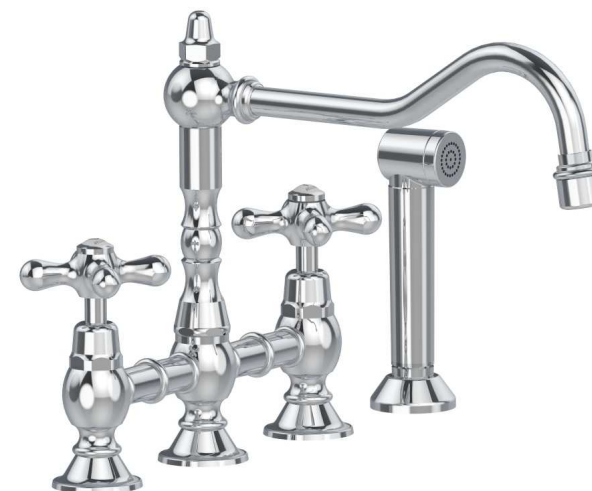
Per installatore: Al fine di garantire la durata del prodotto installare rubinetti sottolavabo con filtro da pulire periodicamente. Effettuare risciacquo delle tubazioni prima di installare il prodotto (PUNTO 1). Eventuali residui se finissero all'interno della cartuccia potrebbero cusarne il danneggiamento. For installator: In order to guarantee a long duration of the product install angle valves with filter, which have to be regularly cleaned (POINT 1). Carry out the rinsing of the pipes before install the tap. Some external materials may damage the cadridge if not removed before installation

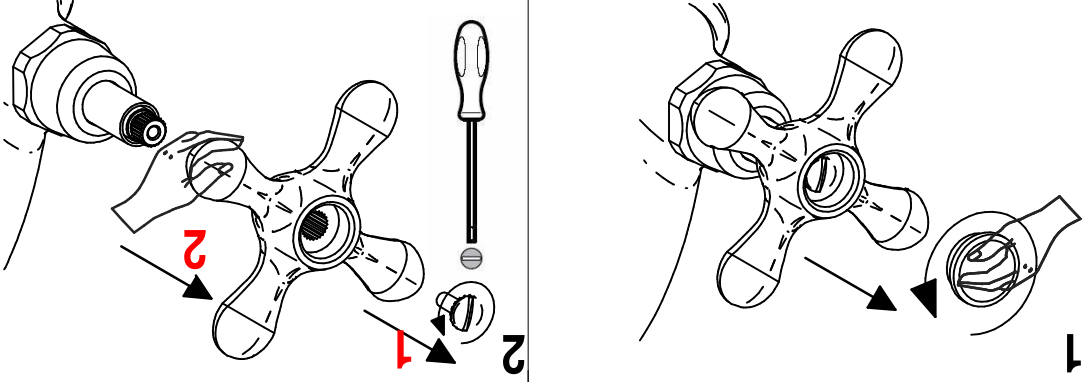
SOSTITUZIONE VITONE / VALVE REPLACEMENT

Prima di iniziare le operazioni di sostituzione del vitone assicurarsi che l'acqua dell'impianto principale water system has been turned off and empty remaining water.

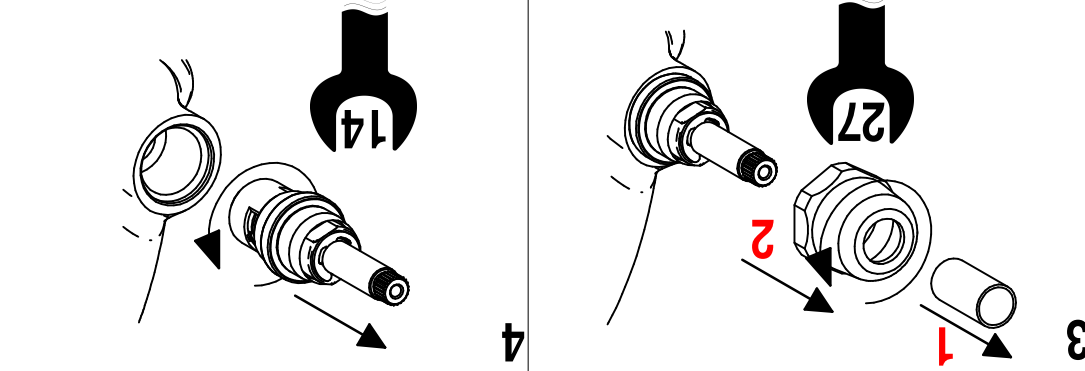
Prima di iniziare le operazioni di sostituzione del vitone assicurarsi che l'acqua dell'impianto principale water system has been turned off and empty remaining water.
