# via della spiga

## ISTRUZIONI DI INSTALLAZIONE / INSTALLATION INSTRUCTION

### art. B3-145

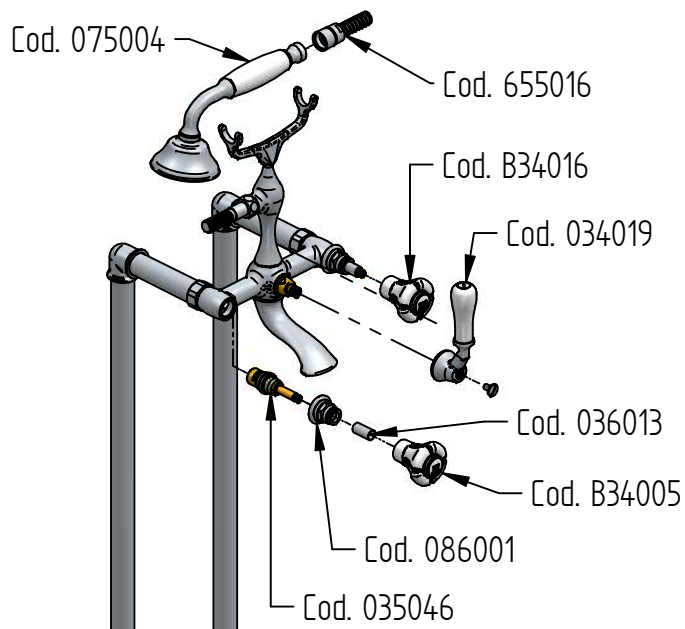
# RICAMBI / SPARE PARTS

COD. 036013 	COD. B34005 
COD. 075004 	COD. B34016 
COD. 655016 	COD. 086001 
COD. 035046 	COD. 034019

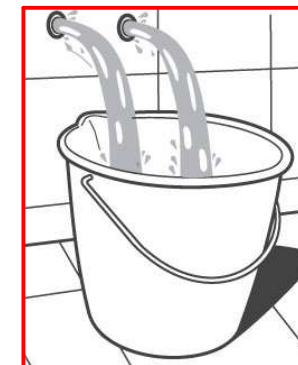
### 1 IMPORTANTISSIMO

**Per installatore: Al fine di garantire la durata del prodotto installare rubinetti con filtro da pulire periodicamente. Effettuare risciacquo delle tubazioni prima di installare il prodotto (PUNTO 1). Eventuali residui se finissero all'interno della cartuccia potrebbero causarne il danneggiamento**  
**For installator: In order to guarantee a long duration of the product install valves with filter, which have to be regularly cleaned (POINT 1). Carry out the rinsing of the pipes before install the tap. Some external materials may damage the cadrige if not removed before the installation.**
