piazza di spagna

Istruzioni di installazione / Installation instruction

art. B3-117

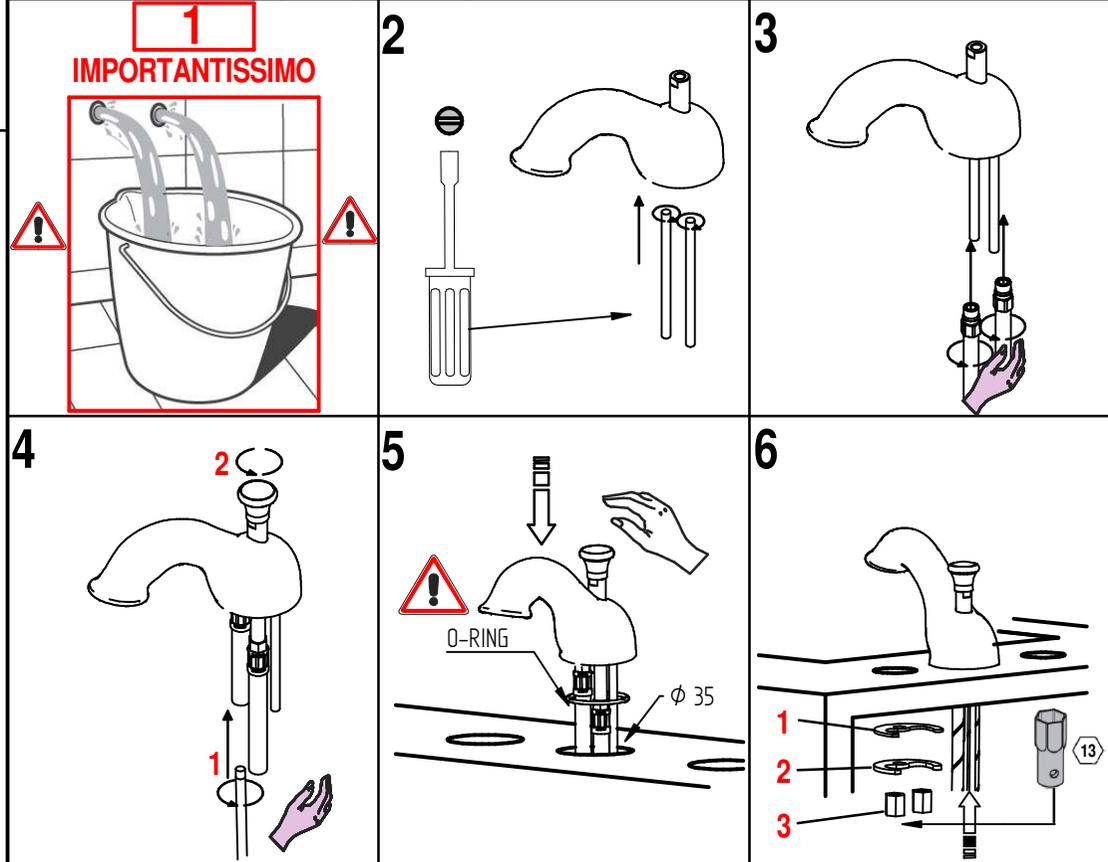
Per installatore: Al fine di garantire la durata del prodotto installare rubinetti sottolavabo con filtro da pulire periodicamente. Effettuare risciacquo delle tubazioni prima di installare il prodotto (PUNTO 1)
Eventuali residui se finissero all'interno della cartuccia potrebbero causare il danneggiamento
For installer: In order to guarantee a long duration of the product install angle valves with filter, which have to be regularly cleaned (POINT 1). Carry out the rinsing of the pipes before install the tap.
Some external materials may damage the cadrige if not removed before installation

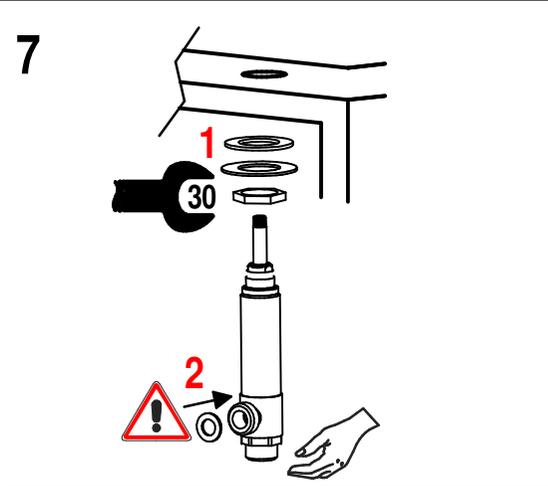
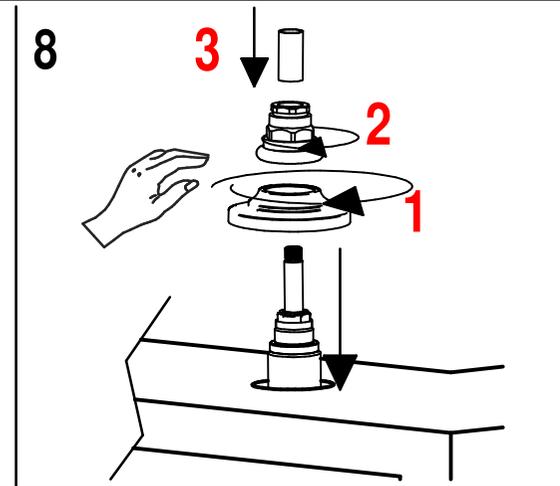
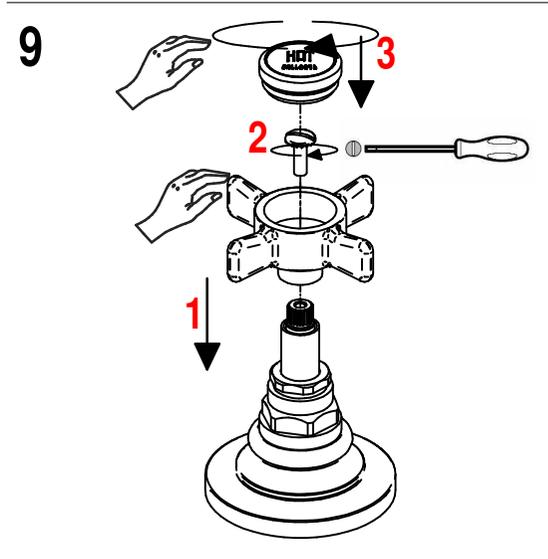
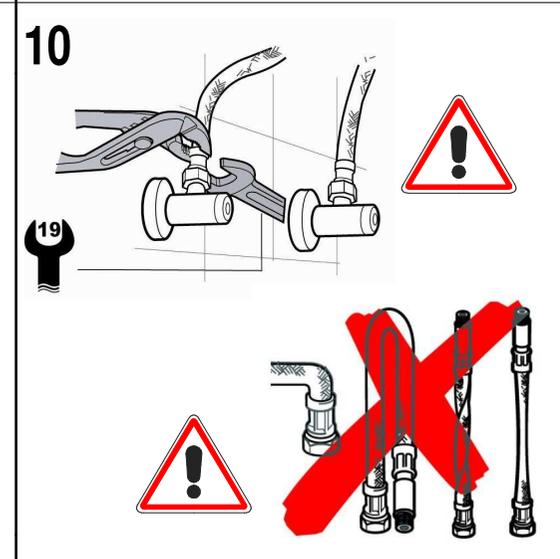
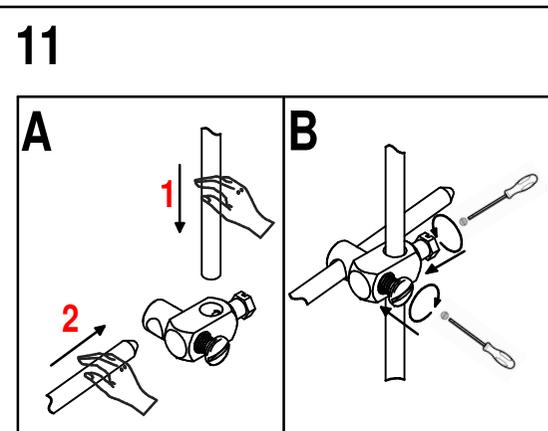
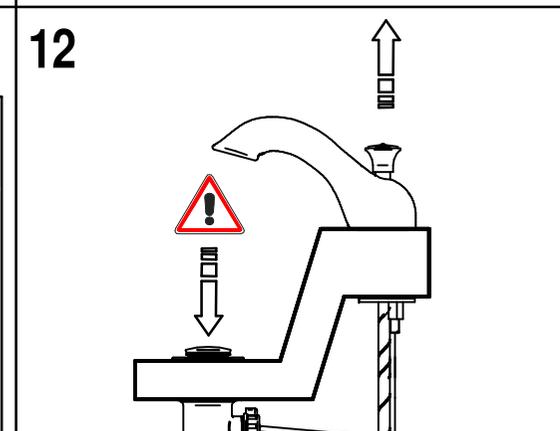
SOSTITUZIONE VITONE / VALVE REPLACEMENT

Prima di iniziare le operazioni di sostituzione del vitone assicurarsi che l'acqua dell'impianto principale sia chiusa. Before starting replacement of the valve, ensure that water system has been turned off and empty remaining water.
