# Incassi

## Istruzioni di installazione / Installation instruction

# f-vogue bijoux

**ISTRUZIONI DI INSTALLAZIONE / INSTALLATION INSTRUCTION**

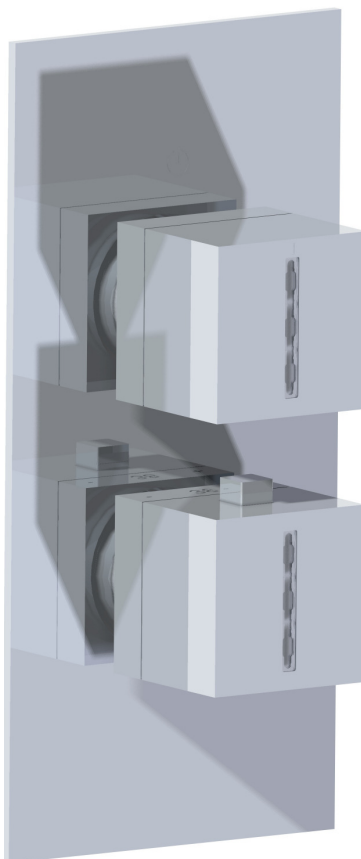
**PER INSTALLAZIONE INCASSO VEDI ISTRUZIONI 484020, 774035, 484021, 484022, 484023**  
**FOR BUILT-IN PARTS, SEE INSTRUCTIONS OF 484020, 774035, 484021, 484022, 484023**

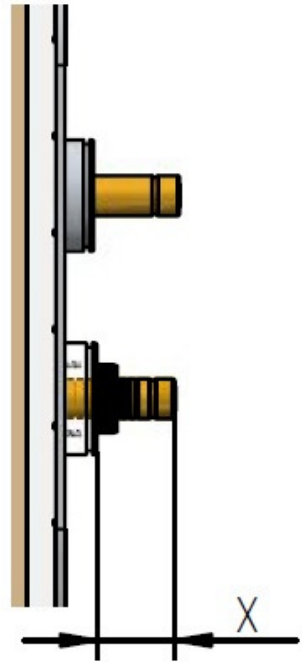
4

N= INTAGLI DA TAGLIATE ALLE ASTE  
BROCCIATE E VITI

N=NUMBERS OF NOTCH TO BE CUT FROM  
BROACHING ROD AND SCREWS

$$N = (X - 27) / 3$$

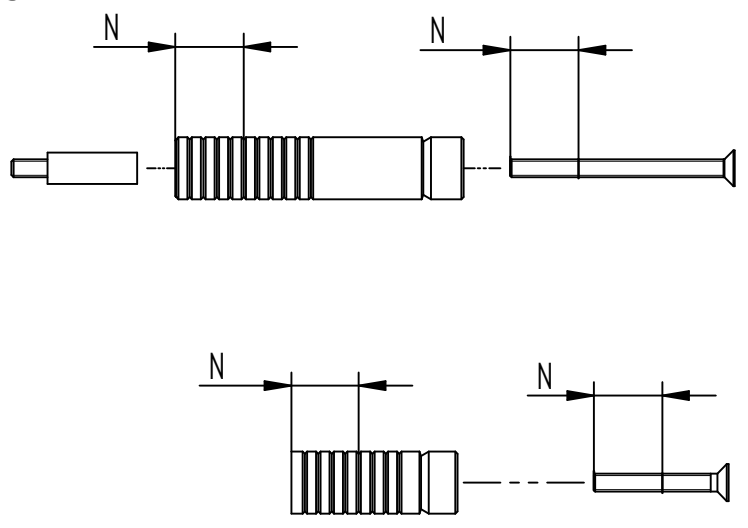
5

**TAGLIARE ASTE BROCCIATE E VITI**  
**CUT BROACHING RODS AND SCREWS**
