# jeans

## Istruzioni di installazione / Installation instruction

Art. 4805-4805/S-  
4805/R-4805/SR

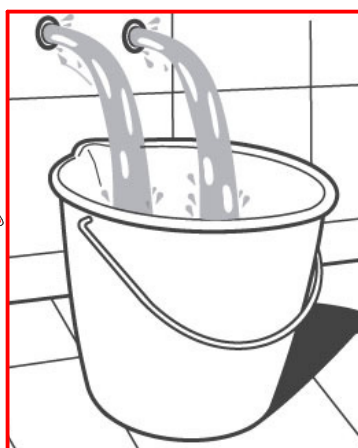
**1**

**Per installatore: Al fine di garantire la durata del prodotto installare rubinetti sottolavabo con filtro da pulire periodicamente. Effettuare risciacquo delle tubazioni prima di installare il prodotto (PUNTO 1)**

**For installator: In order to guarantee a long duration of the product install angle valves with filter, which have to be regularly cleaned (POINT 1). Carry out the rinsing of the pipes before install the tap.**

**Eventuali residui se finissero all'interno della cartuccia potrebbero causare il danneggiamento**

**Some external materials may damage the cartridge if not removed before installation**

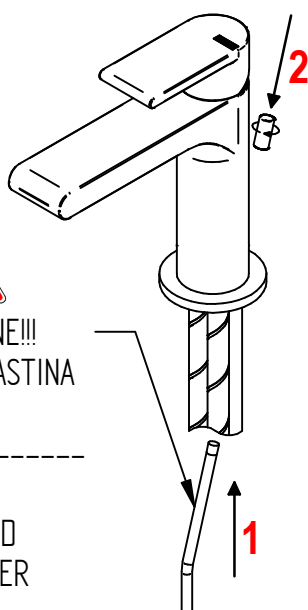
**4**

**ATTENZIONE!!!  
INSERIRE ASTINA  
DAL BASSO**

**WARNING!!!  
INSERT ROD  
FROM UNDER**

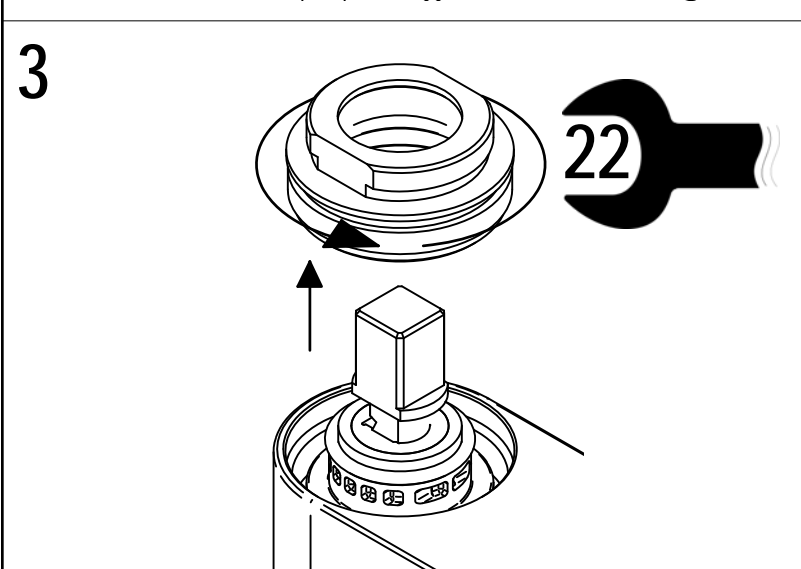
## SOSTITUZIONE CARTUCCIA / CATRIDGE REPLACEMENT

Prima di iniziare le operazioni di sostituzione della cartuccia assicurarsi che l'acqua dell'impianto principale sia chiusa e che la cartuccia sia svuotata da residui di acqua.

Before starting replacement of cartridge, ensure that water system has been turned off and empty remaining water.
