Incassi

Istruzioni di installazione / Installation instruction

Art. 484020 (1OUT)
Art. 774035 (1OUT)

ISTRUZIONI DI INSTALLAZIONE / INSTALLATION INSTRUCTION

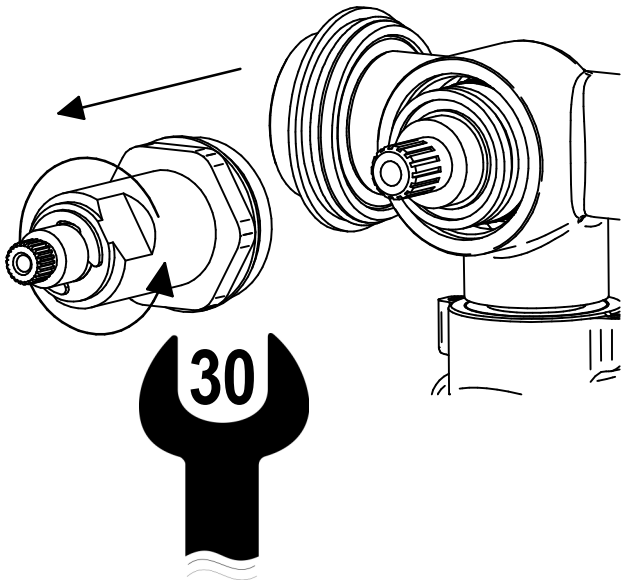
1

SOSTITUZIONE CARTUCCIA / CARTRIDGE REPLACEMENT

Prima di iniziare le operazioni di sostituzione della cartuccia assicurarsi che l'acqua dell'impianto principale sia chiusa e che la cartuccia sia svuotata da residui di acqua.

Before starting replacement, ensure that water system has been turned off and empty remaining water has been flowed out.
