# Incassi

## Istruzioni di installazione / Installation instruction

# jeans

## ISTRUZIONI DI INSTALLAZIONE / INSTALLATION INSTRUCTION

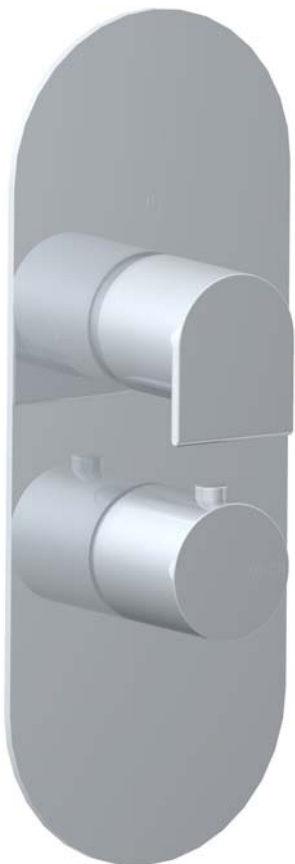
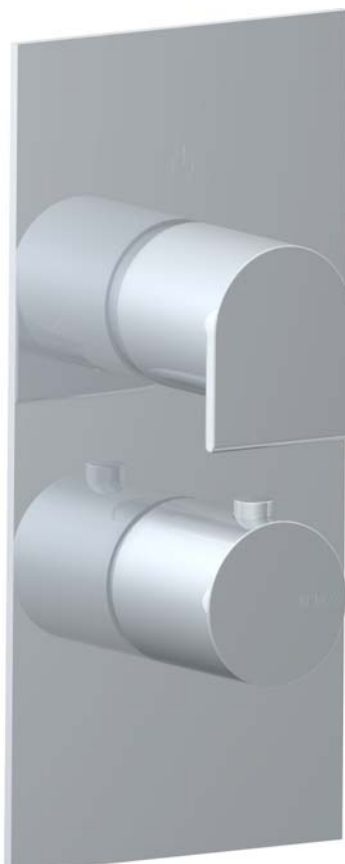
**ART. 4812/3/PQ - 4812/3/PQ/E**

**PER INSTALLAZIONE INCASSO VEDI ISTRUZIONI 484020, 774035, 484021, 484022, 484023**  
**FOR BUILT-IN PARTS, SEE INSTRUCTIONS OF 484020, 774035, 484021, 484022, 484023**
