# Incassi

## Istruzioni di installazione / Installation instruction

# **baby-s**

## **ISTRUZIONI DI INSTALLAZIONE / INSTALLATION INSTRUCTION**

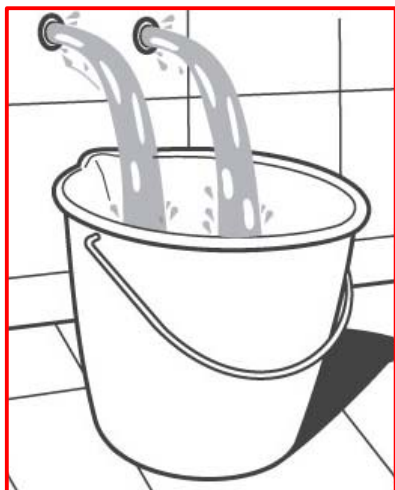
# 1 IMPORTANTISSIMO VERY IMPORTANT

**Per installatore: Al fine di garantire la durata del prodotto installare rubinetti con filtro da pulire periodicamente. Effettuare risciacquo delle tubazioni prima di installare il prodotto (PUNTO 1)**

**For installer: In order to guarantee a long duration of the product install valves with filter, which have to be regularly cleaned (POINT 1). Carry out the rinsing of the pipes before install the tap.**

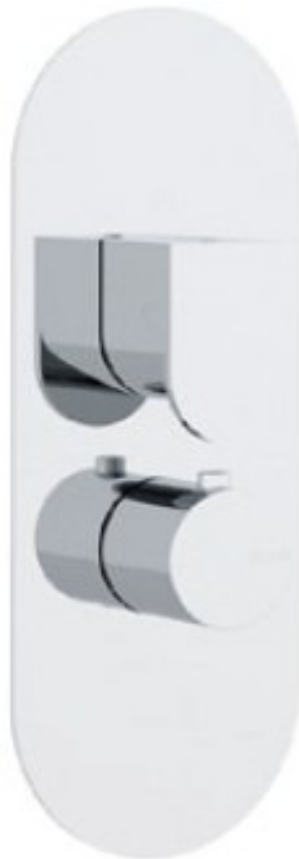
**ART. 7212/P - 7212/H/P/E**  
**ART. 7212/2/P - 7212/2/P/E**  
**ART. 7212/3/P - 7212/3/P/E**  
**ART. 7212/4/P - 7212/4/P/E**

**PER INSTALLAZIONE INCASSO VEDI ISTRUZIONI 484020, 774035, 484021, 484022, 484023**  
**FOR BUILT-IN PARTS, SEE INSTRUCTIONS OF 484020, 774035, 484021, 484022, 484023**
