Incassi

Istruzioni di installazione / Installation instruction

funtanin - funtanin joy - funtanin bijoux

ISTRUZIONI DI INSTALLAZIONE / INSTALLATION INSTRUCTION

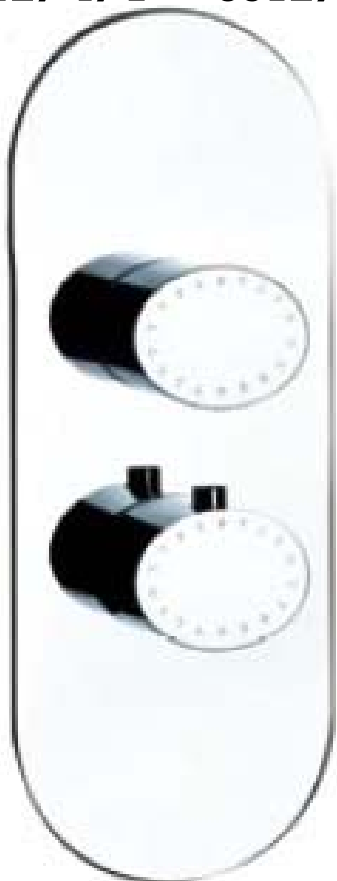
ART. 8012/3/P - 8012/3/P/E

ART. 8012/4/P - 8012/4/P/E

PER INSTALLAZIONE INCASSO VEDI ISTRUZIONI 484020, 774035, 484021, 484022, 484023
FOR BUILT-IN PARTS, SEE INSTRUCTIONS OF 484020, 774035, 484021, 484022, 484023
