Istruzioni di installazione / Installation instruction

Art. 484020 (1OUT)
Art. 774035 (1OUT)

ISTRUZIONI DI INSTALLAZIONE / INSTALLATION INSTRUCTION

ART. 8812/P - 8812/H/P/E

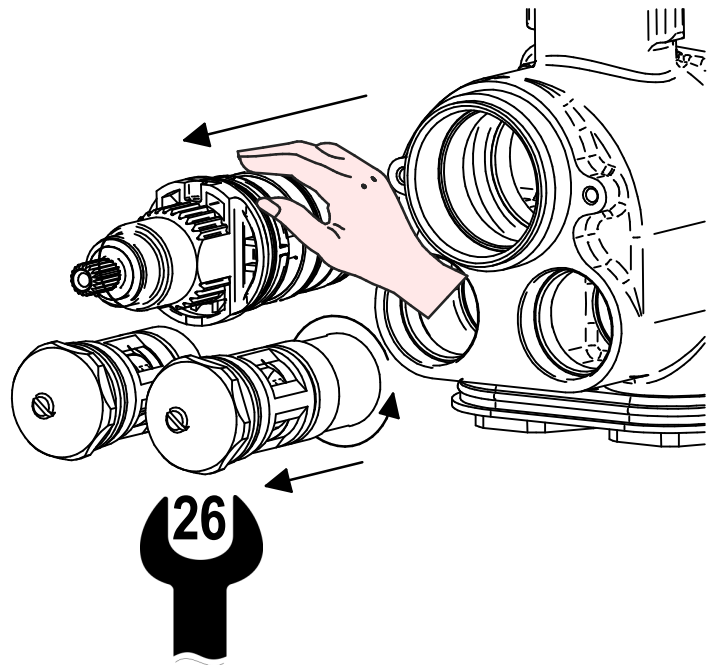
SOSTITUZIONE VALVOLA TERMOSTATICA E FILTRI / THERMOSTATIC VALVE AND FILTER REPLACEMENT

Prima di iniziare le operazioni di sostituzione assicurarsi che l'acqua dell'impianto principale sia chiusa e che il prodotto sia svuotato da residui di acqua.

Before starting replacement, ensure that water system has been turned off and empty remaining water has been flowed out.
