Incassi

Istruzioni di installazione / Installation instruction

Art. 484020 (1OUT)
Art. 774035 (1OUT)

ISTRUZIONI DI INSTALLAZIONE / INSTALLATION INSTRUCTION

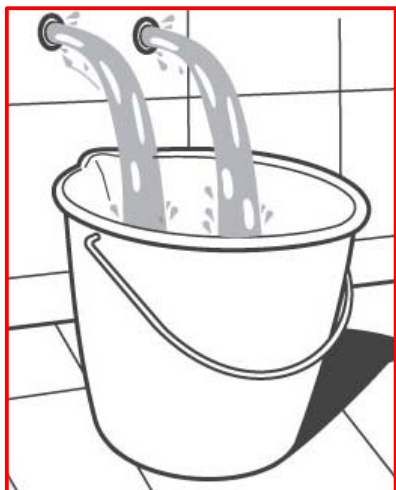
1 IMPORTANTISSIMO VERY IMPORTANT

Per installatore: Al fine di garantire la durata del prodotto installare rubinetti con filtro da pulire periodicamente. Effettuare risciacquo delle tubazioni prima di installare il prodotto (PUNTO 1)

Eventuali residui se finissero all'interno della cartuccia potrebbero causarne il danneggiamento

For installer: In order to guarantee a long duration of the product install valves with filter, which have to be regularly cleaned (POINT 1). Carry out the rinsing of the pipes before install the tap.

Some external materials may damage the cartridge if not removed before the installation.
