RICAMBI / SPARE PARTS

ISTRUZIONI DI INSTALLAZIONE / INSTALLATION INSTRUCTION

DESIGN

EQB

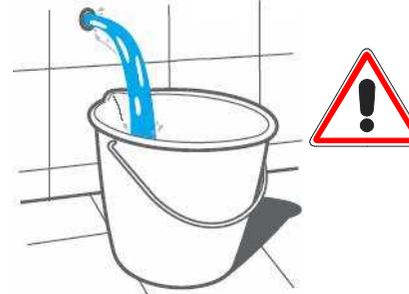
1

IMPORTANTISSIMO

Per installatore: Al fine di garantire la durata del prodotto installare rubinetti con filtro da pulire periodicamente. Effettuare risciacquo delle tubazioni prima di installare il prodotto (PUNTO 1) Eventuali residui se finissero all'interno della cartuccia potrebbero cusarne il danneggiamento
For installator: In order to guarantee a long duration of the product install valves with filter, which have to be regularly cleaned (POINT 1). Carry out the rinsing of the pipes before install the tap. Some external materials may damage the cadriage if not removed before the installation.
