# movida

## Istruzioni di installazione / Installation instruction

Art. 5632/2/E

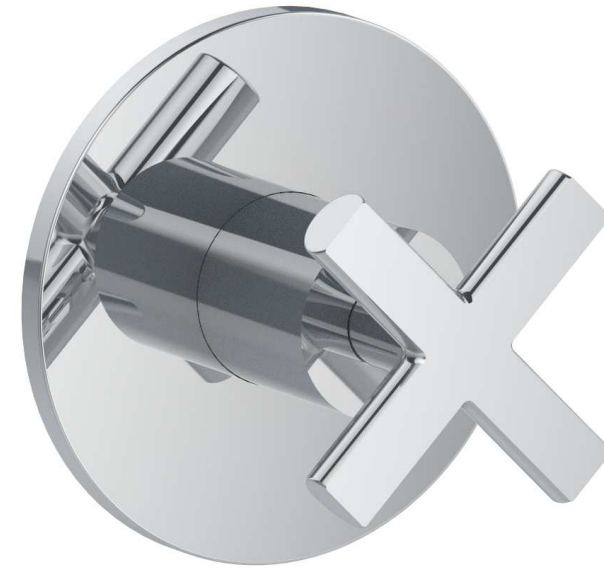
**PER INSTALLAZIONE INCASSO VEDI ISTRUZIONI 654099-654100  
FOR BUILT-IN PARTS, SEE INSTRUCTIONS 654099-654100**

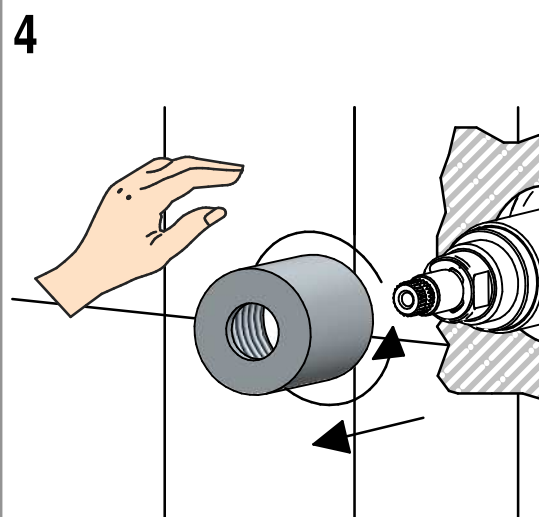
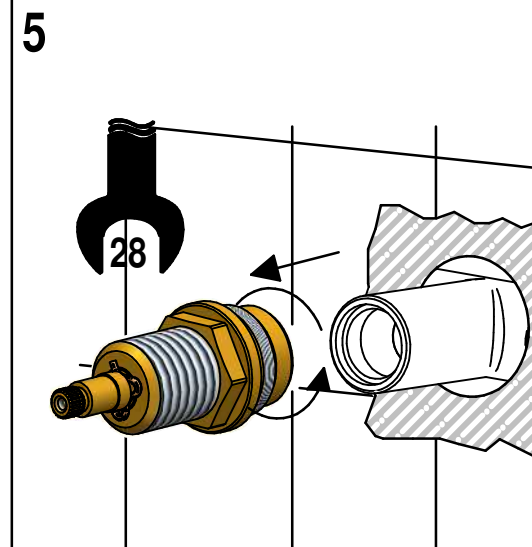
## SOSTITUZIONE VITONE / VALVE REPLACEMENT

Prima di iniziare le operazioni di sostituzione del vitone assicurarsi che l'acqua dell'impianto principale sia chiusa.

Before starting replacement of the valve, ensure that water system has been turned off and empty remaining water.
