miceli

ISTRUZIONI DI INSTALLAZIONE / INSTALLATION INSTRUCTION

Art. 5801/2/A

Art. 5801/2/AL

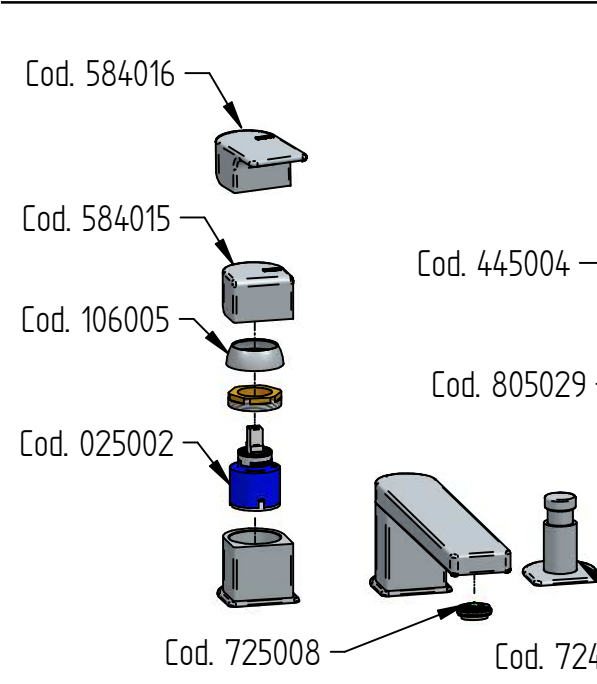
RICAMBI / SPARE PARTS

COD. 584015	COD. 584016	COD. 106005
COD. 725008	COD. 025002	
COD.445004	COD. 724030	
COD. 805029	COD. 805029	
PER FINITURE: COD. 445043	PER FINITURE: COD. 990105

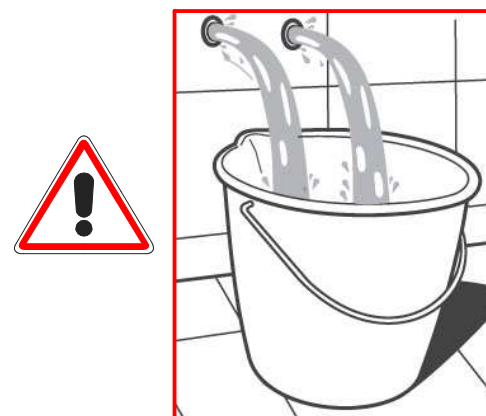
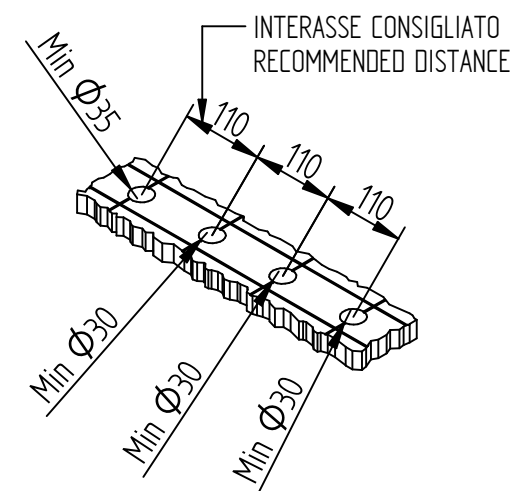
1 IMPORTANTISSIMO

Per installatore: Al fine di garantire la durata del prodotto installare rubinetti con filtro da pulire periodicamente. Effettuare risciacquo delle tubazioni prima di installare il prodotto (PUNTO 1). Eventuali residui se finissero all'interno della cartuccia potrebbero causarne il danneggiamento
For installer: In order to guarantee a long duration of the product install valves with filter, which have to be regularly cleaned (POINT 1). Carry out the rinsing of the pipes before install the tap. Some external materials may damage the cadrige if not removed before the installation.

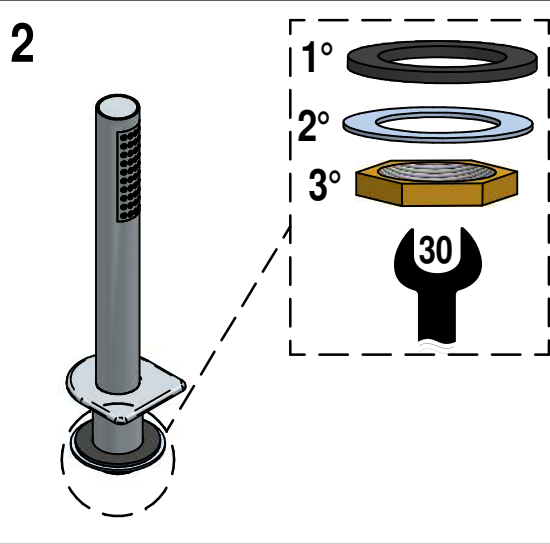
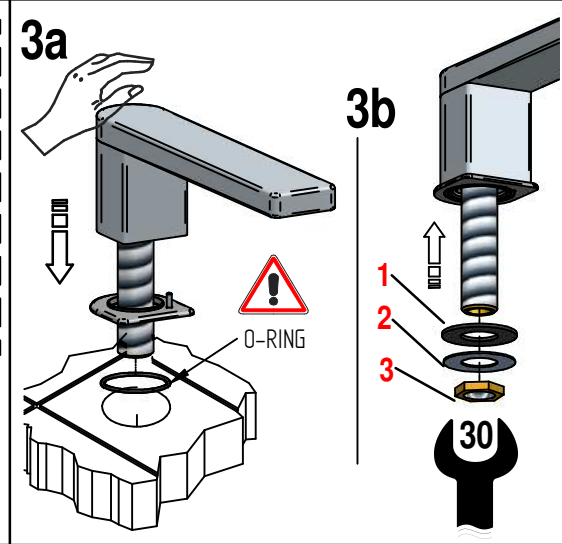
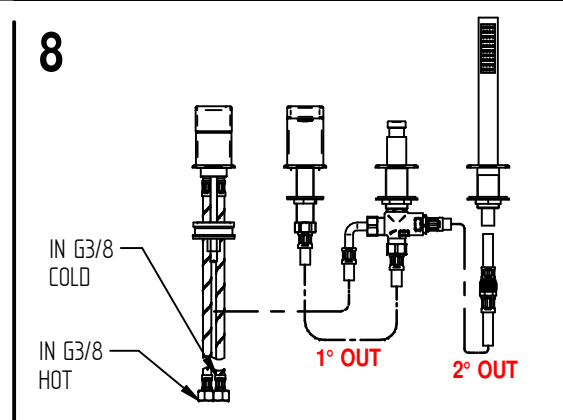
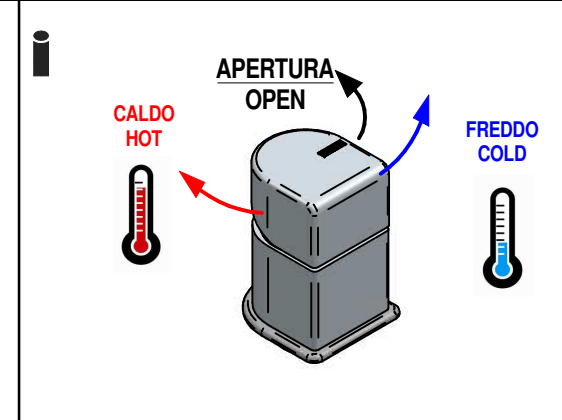
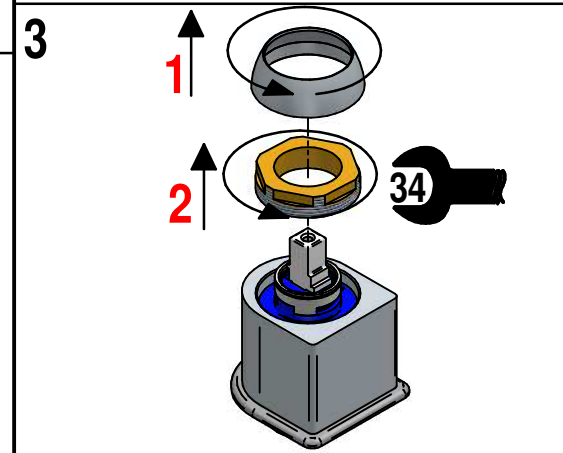
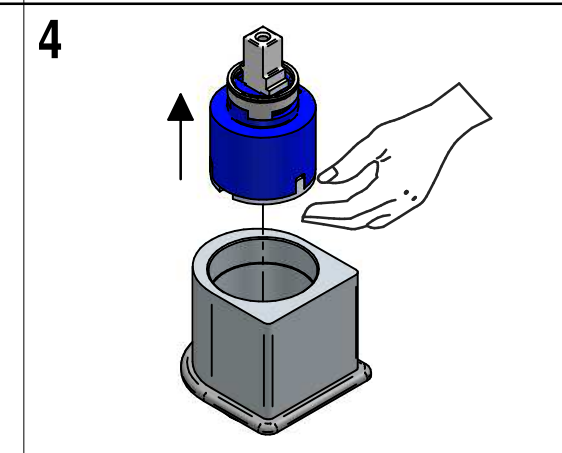
SOSTITUZIONE CARTUCCIA / CARTRIDGE REPLACEMENT

Prima di iniziare le operazioni di sostituzione della cartuccia assicurarsi che l'acqua dell'impianto principale sia chiusa e che la cartuccia sia svuotata da residui di acqua. Before starting replacement of cartridge, ensure that water system has been turned off and empty remaining water.
