# RICAMBI / SPARE PARTS

# Istruzioni d'installazione/ Installation instructions

## Art. 8801/4A/E

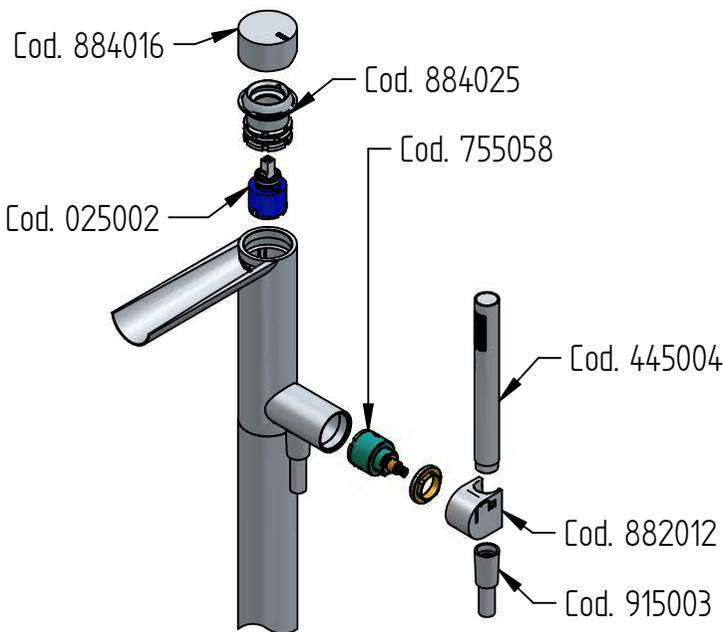
COD. 884016	COD. 025002
COD. 884025	COD. 882012
COD. 445004	COD. 755058
	COD. 915003

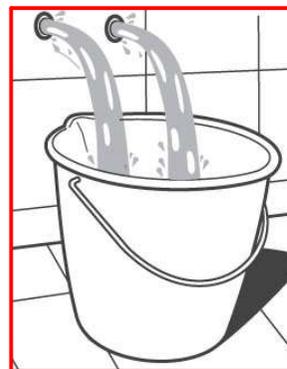
### 1 IMPORTANTISSIMO

**Per installatore: Al fine di garantire la durata del prodotto installare rubinetti con filtro da pulire periodicamente. Effettuare risciacquo delle tubazioni prima di installare il prodotto (PUNTO 1)**

**For installer: In order to guarantee a long duration of the product install valves with filter, which have to be regularly cleaned (POINT 1). Carry out the rinsing of the pipes before install the tap.**

**Eventuali residui se finissero all'interno della cartuccia potrebbero causarne il danneggiamento**

**Some external materials may damage the cadrigge if not removed before the installation.**

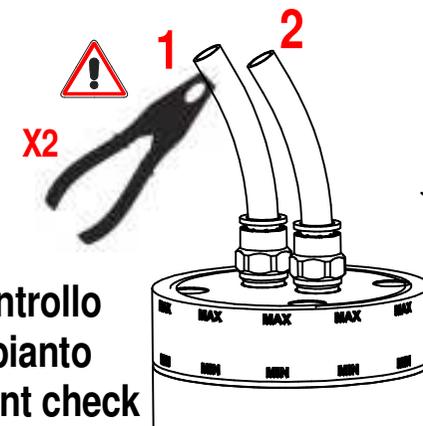
### 2

### Close

**Controllo impianto  
Plant check**
