via della spiga

Istruzioni di installazione / Installation instruction

art. B3-147

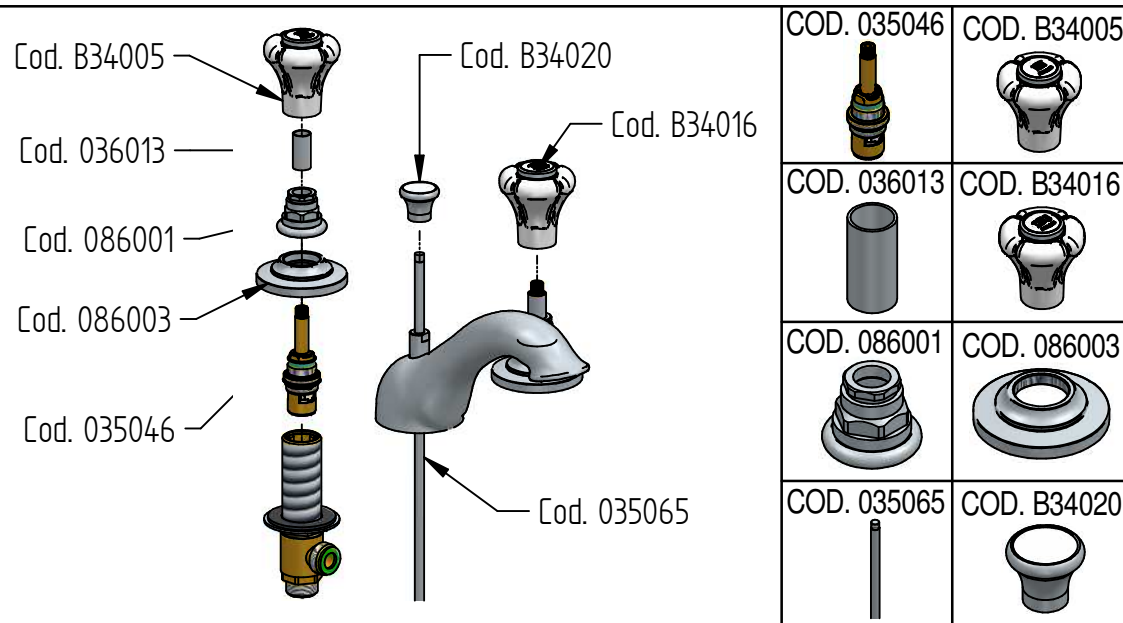
i RICAMBI / SPARE PARTS

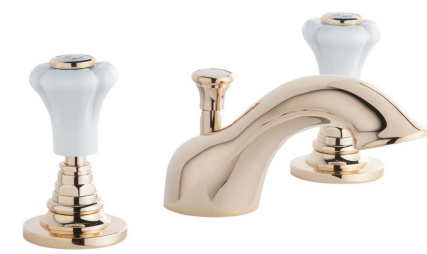
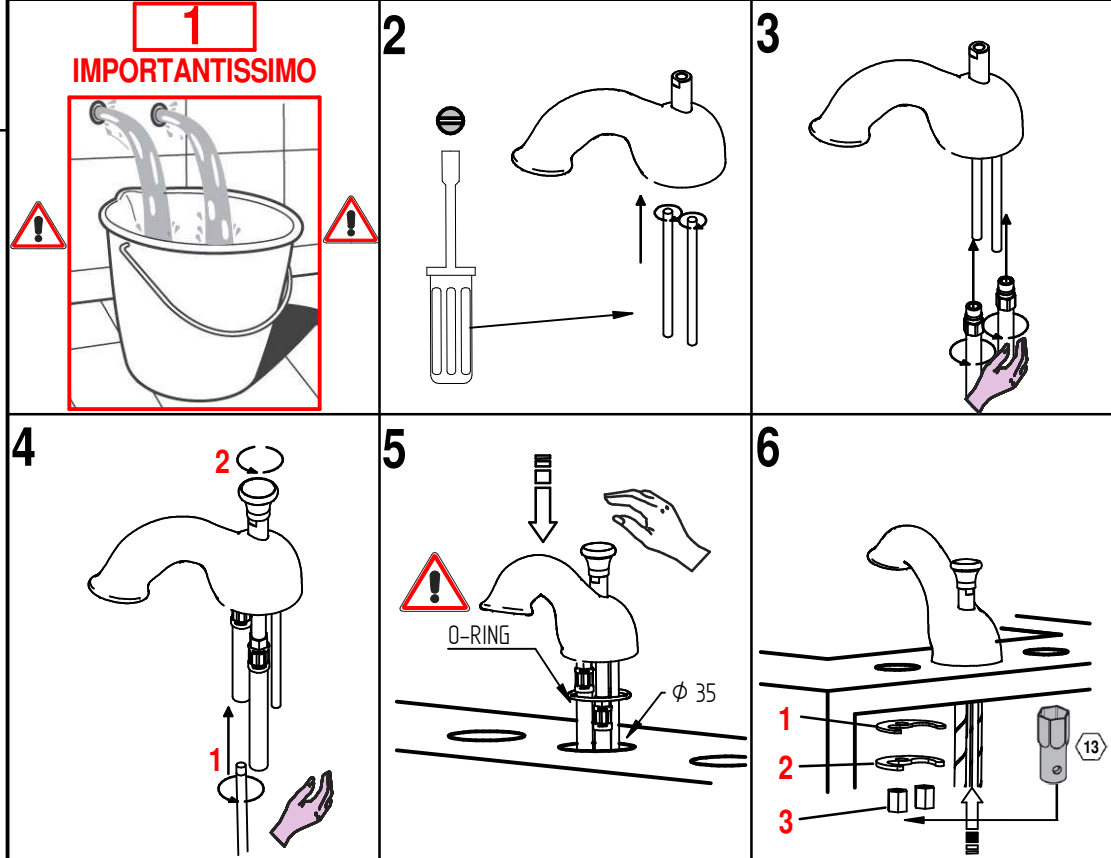
Per installatore: Al fine di garantire la durata del prodotto installare rubinetti sottolavabo con filtro da pulire periodicamente. Effettuare risciacquo delle tubazioni prima di installare il prodotto (PUNTO 1) Eventuali residui se finissero all'interno della cartuccia potrebbero causarne il danneggiamento
For installer: In order to guarantee a long duration of the product install angle valves with filter, which have to be regularly cleaned (POINT 1). Carry out the rinsing of the pipes before install the tap. Some external materials may damage the cadrige if not removed before installation

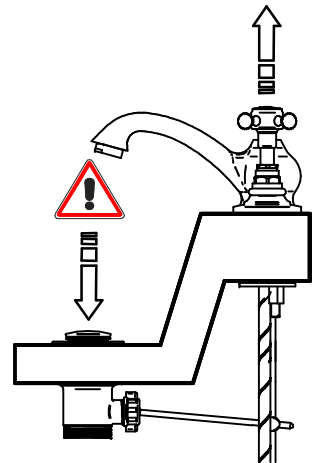
12

SOSTITUZIONE VITONE / VALVE REPLACEMENT

Prima di iniziare le operazioni di sostituzione del vitone assicurarsi che l'acqua dell'impianto principale sia chiusa.

Before starting replacement of the valve, ensure that water system has been turned off and empty remaining water.
