Art. 884036

> ufficio tecnico BELLOSTA. B.I. 06/06 ISO 9001-2000 SCQ

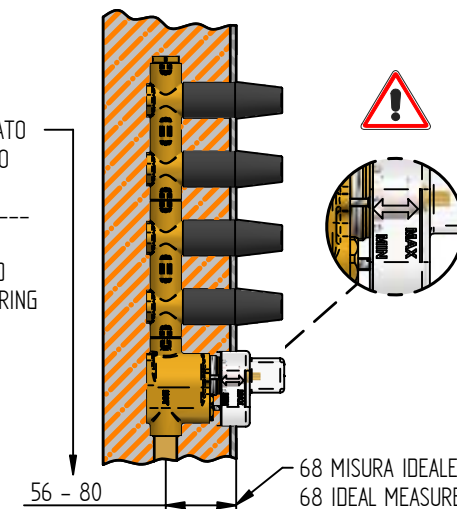
2

SCOSTAMENTO CONSIDERATO A MURO FINITO COMPRESO DI RIVESTIMENTO

LIMIT MEASURE AT ENDED WALL INCLUSIVE OF COVERING

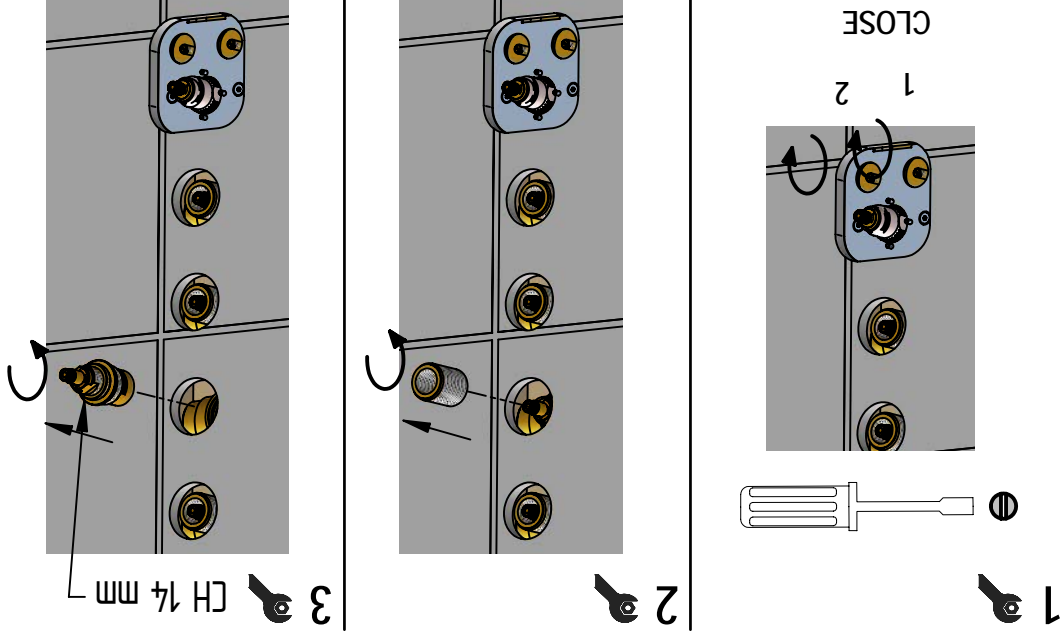
SOSTITUZIONE VITONE ART. 055034
RIGHT CERAMIC VALVE REPLACEMENT ART. 055034

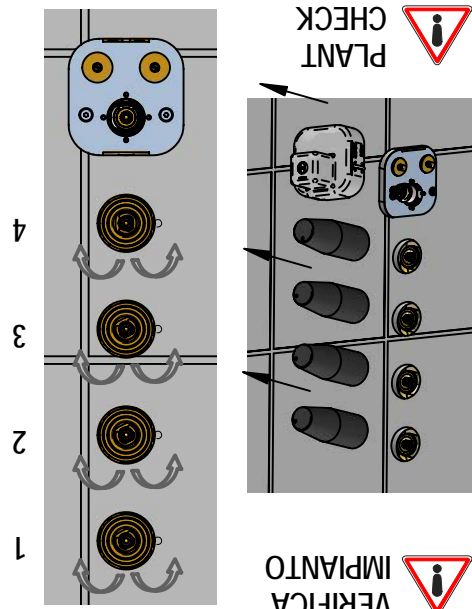
5

VERIFICA IMPIANTO
OPEN / CLOSE

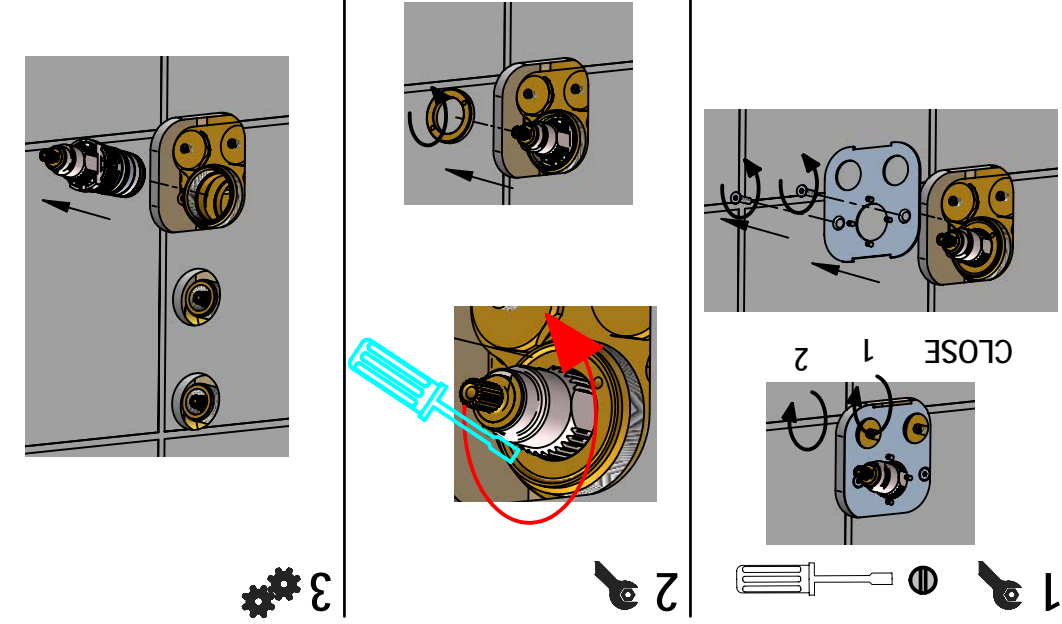
SOSTITUZIONE CARTUCCIA ART. 775007
THERMOSTATIC VALVE REPLACEMENT ART. 775007
